# Rapport om låga risker med kopparutsläpp

Västkustens Båtförbund och Svenska Kryssarklubben Göteborg har under fyra år genomfört mätningar i kustvattnet på olika platser i syfte att bidra med fakta om förekomsten av kopparföreningar. Text: Lars Afzelius

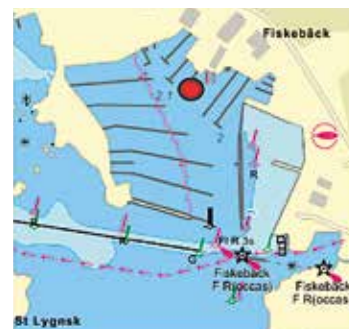
Provtagningsplats Fiskebäck. H = provtagningsplats.

I mars 2019 fick en fiskebåt med stark motor (300 hk) köra fram och tillbaka över tre grunda områden i Fiskebäcks småbåtshamn tills vattnet var helt grumlat med sediment. Därefter togs
